Die Geschichte der Nikolaikirche

Text aus der Diplomarbeit von Sabrina Müsse

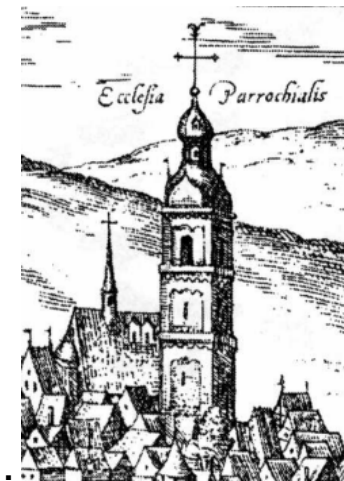
ABB. 2-5: KIRCHTURM VOR DEM UMBAU

Der Bau belastete die städtische Kasse enorm und musste durch hohe Kredite finanziert werden. Der Großteil des Baumaterials stammte aus dem Siegerland selbst. Die angespannte Finanzlage verhinderte luxuriöse Ausführungen. Baute man andernorts zu dieser Zeit im spätgotischen Stil, so wirkt der Siegener Turm fast noch romanisch. Der Turm hatte aber nicht nur repräsentative Funktionen, sondern diente auch der städtischen Verteidigung. Zumindest finden sich das gesamte 16. Jahrhundert hindurch in den Stadtrechnungen Ausgaben für den Wächterlohn auf dem Kirchturm. Im Sommer 1537 wurde der Abriss des alten Dachstuhls samt Wächterstube auf dem Kirchturm beschlossen [siehe Abb. 2-5].

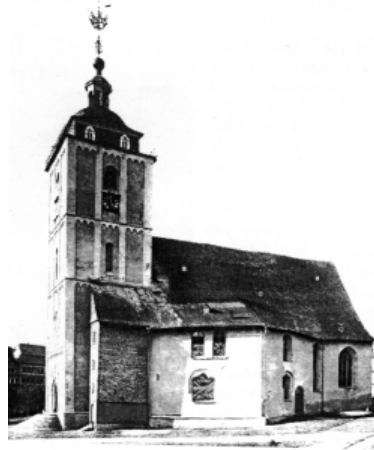
ABB. 2-13: KIRCHE 1882 VOR DEM UMBAU

Anfang des 20. Jahrhunderts musste die Kirche wegen Baufälligkeit nochmals renoviert werden. Sie sollte als historisches Baudenkmal erhalten werden. Es galt, die alte sechseckige Bausubstanz stärker zu betonen [siehe Abb. 2-13].

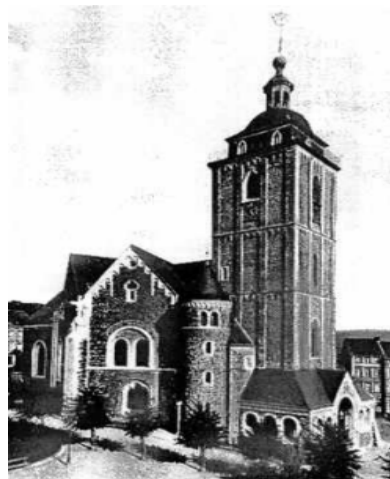
ABB. 2-14: KIRCHE NACH DEM UMBAU

Dies erreichte der Architekt durch eine völlig neue Bedachung der Kirche, indem er über den freiliegenden Sechseckseiten Giebelbauten aufführte. Das große Satteldach wurde ersetzt. In den Winkeln zwischen Turm und Polygonseiten wurden runde Treppenturmbauten angebracht, um die Verbindung wirkungsvoller zu gestalten. Die Arbeiten dauerten von 1903 bis 1905 [siehe Abb. 2-14].

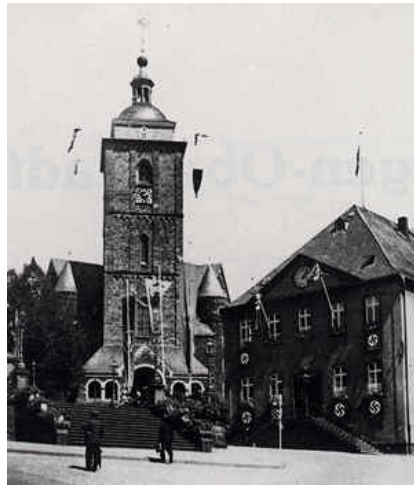
ABB. 2-15: KIRCHE VOR DER ZERSTÖRUNG UM 1935

Im Zweiten Weltkrieg wurde die Nikolaikirche [siehe Abb. 2-15] dann durch den Bombenangriff vom 16. Dezember 1944 fast vollständig zerstört. Allein das Krönchen überstand den Angriff auf der Spitze des Kirchturms.

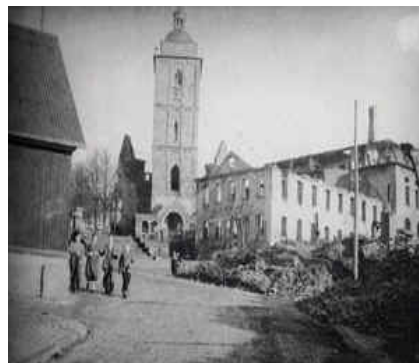
ABB. 2-16: KIRCHE NACH 1944

Hier ein Blick auf die zerstörte Kirche vom Kornmarkt aus aufgenommen. Neben der Kirche ist das ebenfalls stark zerstörte Rathaus zu sehen [siehe Abb. 2-16].

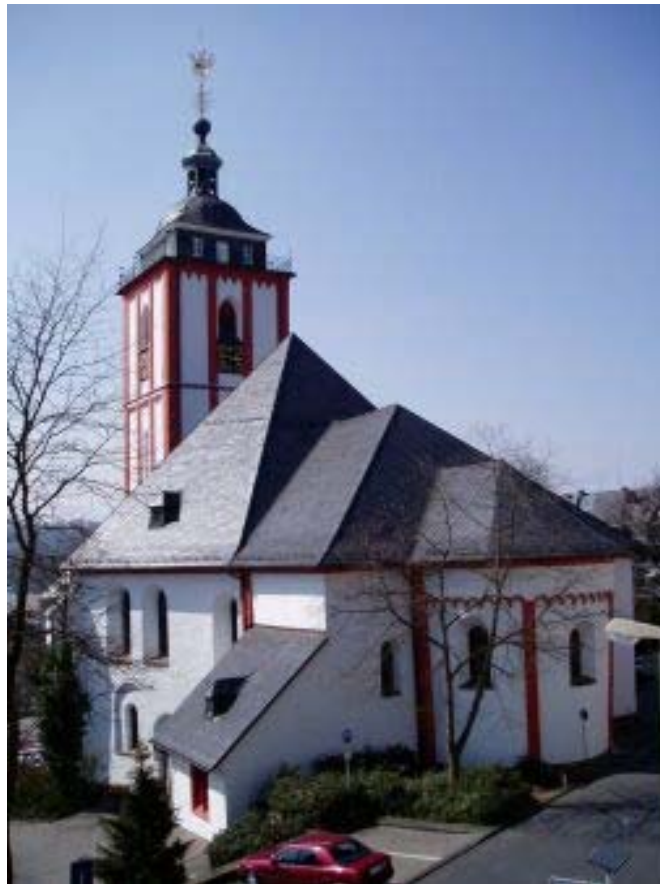
ABB. 2-17: NIKOLAIKIRCHE HEUTE

Umfangreiche Aufbaurbeiten verhalfen der Kirche wieder zu ihrem historischen Aussehen [siehe Abb. 2-17].

In den 1990er Jahren musste das Original-Krönchen letztlich aus konservatorischen Gründen doch abgenommen werden, daher befindet sich heute auf der Spitze der Kirche eine Kopie.
